## ARQUITECTURA TÈCNICA PROJECTE DE FI DE CARRERA

### DIAGNOSI I PROPOSTA D'INTERVENCIÓ D'UN EDIFICI UNIFAMILIAR ENTRE MITGERES

**Projectista:** Héctor Vilalta i Enrique  
**Director:** Edgar Segués i Aguasca  
**Convocatòria:** Juny 2015

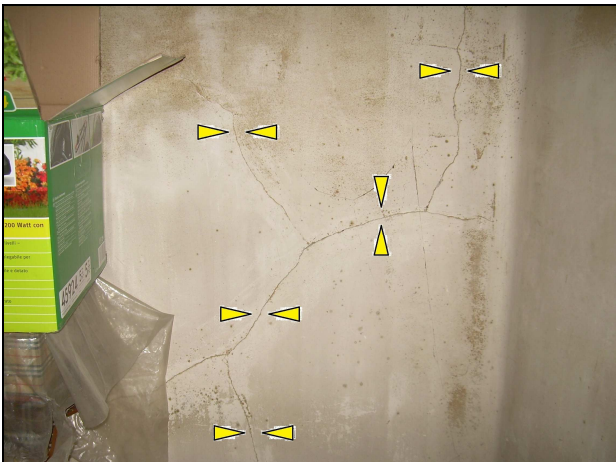
Tipus de lesió	Fissura
	Dependència	Barberia
	Localització	Parament
	Intensitat	Lleu
	Observacions	Fissures generalitzades en el revestiment d'aquest parament.

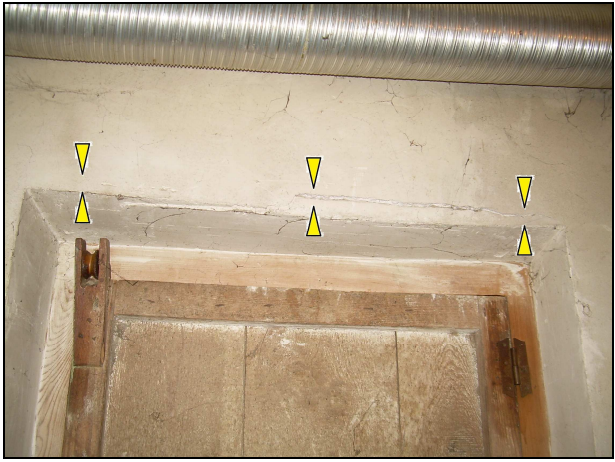
Tipus de lesió	Despreniment
	Dependència	Distribuïdor
	Localització	Llinda de porta
	Intensitat	Lleu
	Observacions	No presenta risc de caiguda.

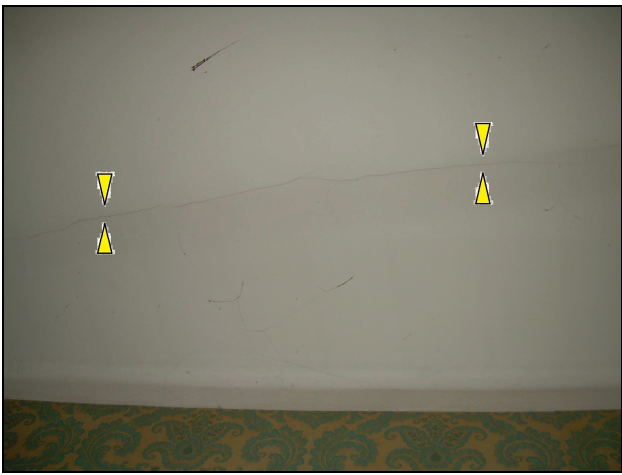
Tipus de lesió	Fissura
	Dependència	Habitació
	Localització	Sostre
	Intensitat	Lleu
	Observacions	Fissura que marca la posició de la bigueta, sense obertura.

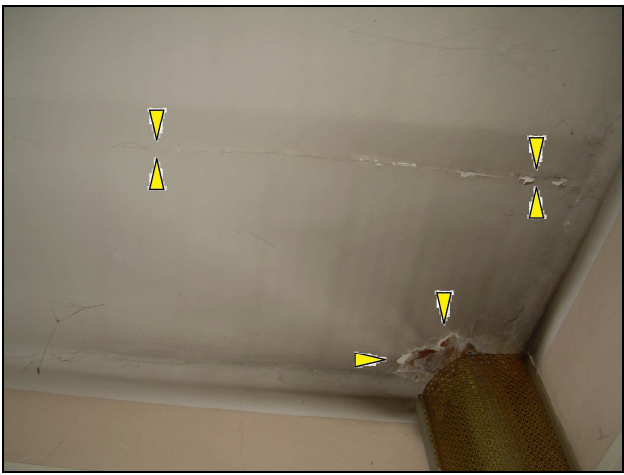
Tipus de lesió	Fissura, despreniment
	Dependència	Rebedor
	Localització	Sostre
	Intensitat	Lleu
	Observacions	Fissura que marca la posició de la bigueta, sense obertura. Despreniment i brutícia provocades per la xemeneia de la caldera.

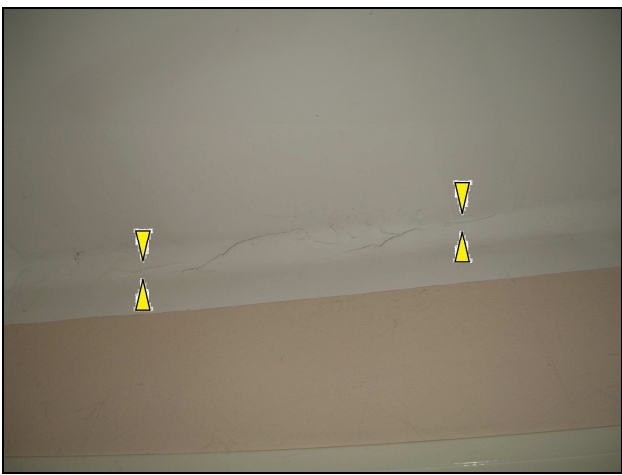
Tipus de lesió	Fissura
	Dependència	Rebedor
	Localització	Cantonada parament – sostre.
	Intensitat	Lleu
	Observacions	Fissura sense obertura.

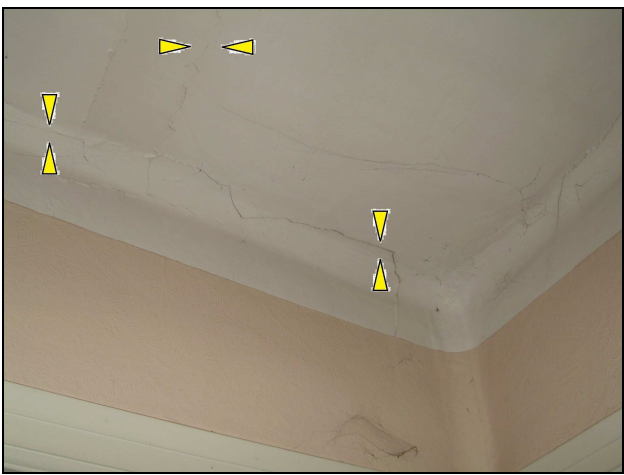
Tipus de lesió	Fissura
	Dependència	Rebedor
	Localització	Cantonada parament - sostre
	Intensitat	Lleu
	Observacions	També s'hi observa una fissura que marca la posició de la bigueta, sense obertura (continuació de la lesió nº 7)

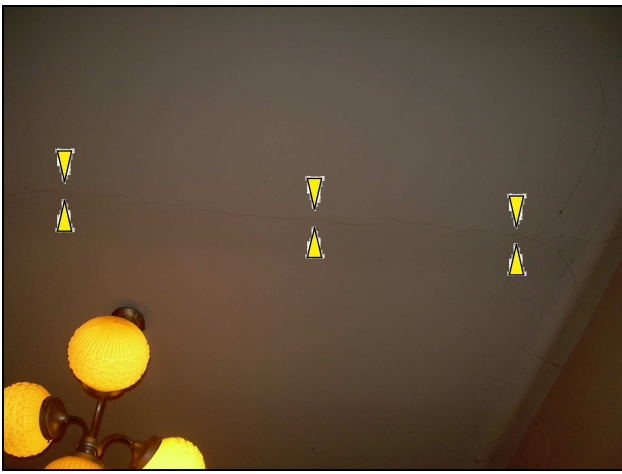
Tipus de lesió	Fissura
	Dependència	Rebedor
	Localització	Sostre
	Intensitat	Lleu
	Observacions	Fissura que marca la posició de la bigueta, sense obertura.

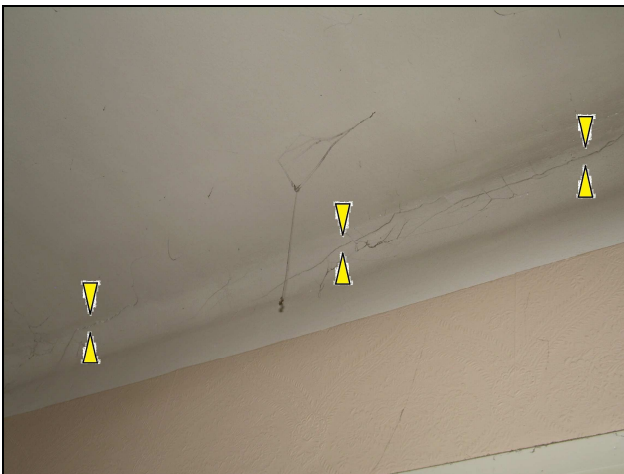
Tipus de lesió	Fissura
	Dependència	Rebedor
	Localització	Cantonada parament - sostre
	Intensitat	Lleu
	Observacions	Fissura sense obertura.

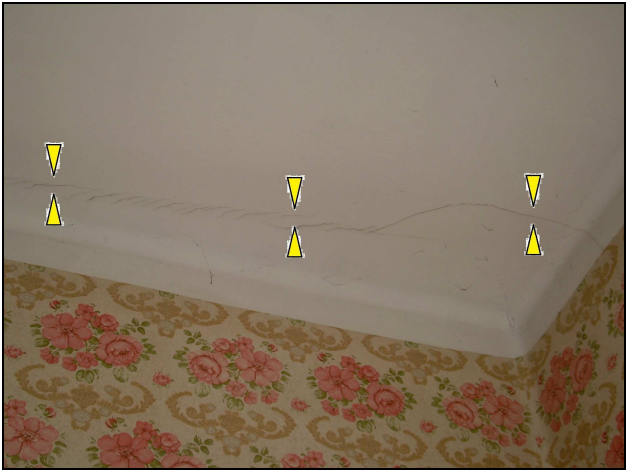
Tipus de lesió	Fissura
	Dependència	Habitació
	Localització	Sostre
	Intensitat	Lleu
	Observacions	Fissura que marca la posició de la bigueta, sense obertura.

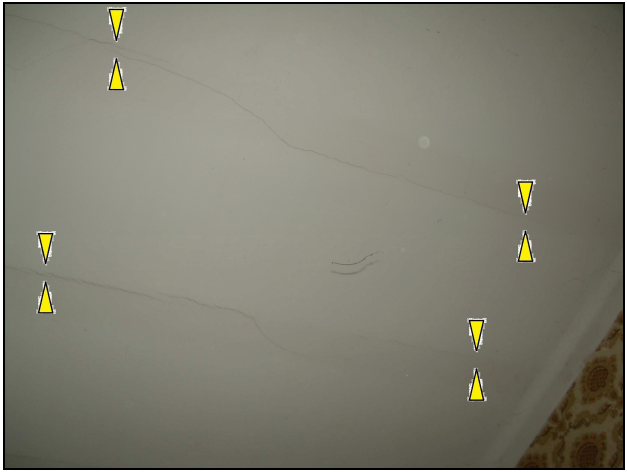
Tipus de lesió	Fissura
	Dependència	Habitació
	Localització	Sostre
	Intensitat	Lleu
	Observacions	Fissura que marca la posició de la bigueta, sense obertura (continuació de la lesió nº 12).

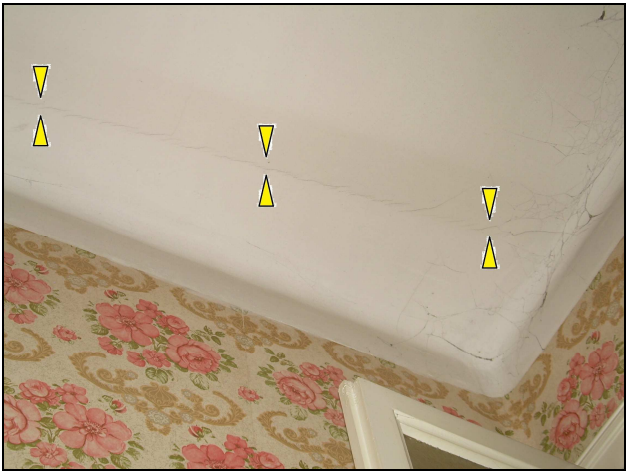
Tipus de lesió	Fissura
	Dependència	Habitació
	Localització	Sostre
	Intensitat	Lleu
	Observacions	Fissura que marca la posició de la bigueta, sense obertura.

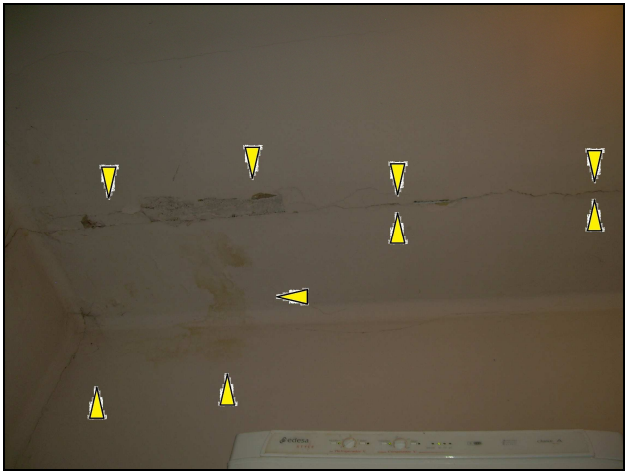
A la cuina hi trobem una esquerda perpendicular a la façana, que s'estén per tota la longitud de la unió entre una bigueta i l'entrebogat (veure lesions nº 14 i 15 de Planta Primera), amb una obertura de 1-1,5 mm..

Tipus de lesió	Esquerda, despreniment, humitat
	Dependència	Cuina
	Localització	Sostre
	Intensitat	Greu
	Observacions	Fissura que marca la posició de la bigueta, amb obertura de 1-1,5 mm aproximadament. Humitat per filtració.

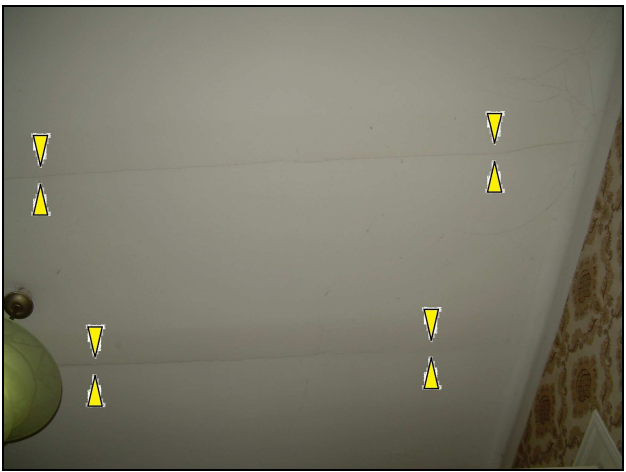
Tipus de lesió	Fissura
	Dependència	Habitació
	Localització	Sostre
	Intensitat	Lleu
	Observacions	Fissura que marca la posició de la bigueta, sense obertura.

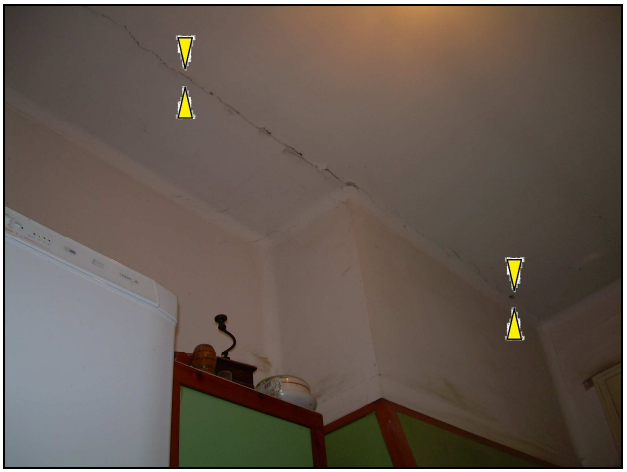
Tipus de lesió	Esquerda, despreniment
	Dependència	Cuina
	Localització	Sostre
	Intensitat	Greu
	Observacions	Fissura que marca la posició de la bigueta, amb obertura de 1-1,5 mm aproximadament. Continuació de la lesió 14.

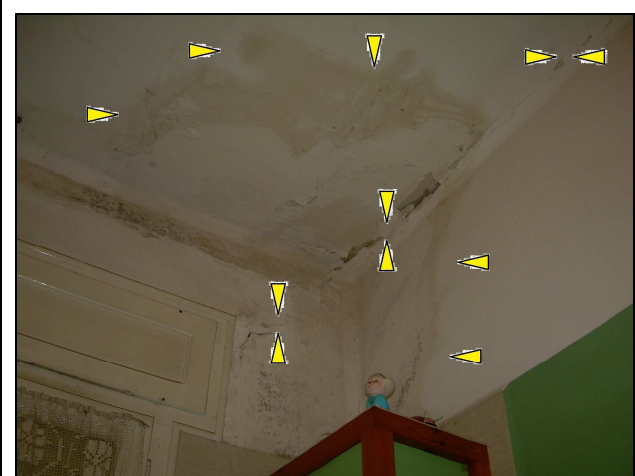
S'ha detectat la presència d'humitats en la part superior del mur de la façana posterior, en el menjador i la cuina (veure lesions nº 14, 16, 19, 20, 21, 22, 23 i 24 de Planta Primera). Les més ressenyables són les que trobem sobre la finestra de la cuina (nº 16), i la de sobre la porta de balcó del menjador (nº 22).

<b>Tipus de lesió</b> Esquerda, humitat, despreniment
	<b>Dependència</b> Cuina
	<b>Localització</b> Parament, sobre finestra
	<b>Intensitat</b> Greu
	<b>Observacions</b> Esquerda amb obertura de 1,5-2 mm aproximadament, observable també en la façana (veure apartat "FAÇANA POSTERIOR"). La seva direcció denota assentament diferencial. Humitat per filtració.

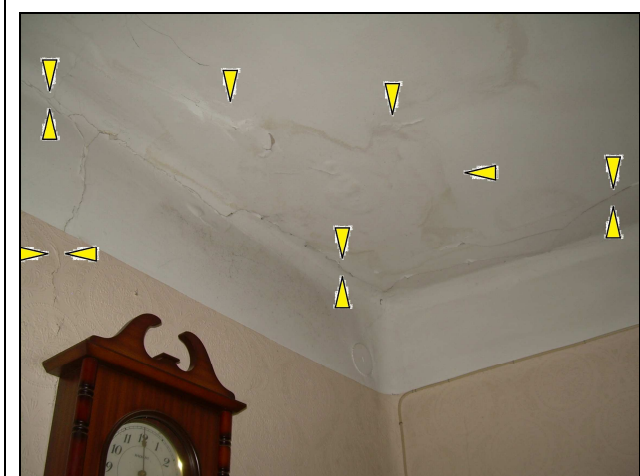
<b>Tipus de lesió</b> Fissura, despreniment, humitat
	<b>Dependència</b> Menjador
	<b>Localització</b> Cantonada parament - sostre
	<b>Intensitat</b> Lleu
	<b>Observacions</b> Fissura sense obertura, continuació de la lesió nº 18. En el sostre s'observen taques d'humitat per filtració.

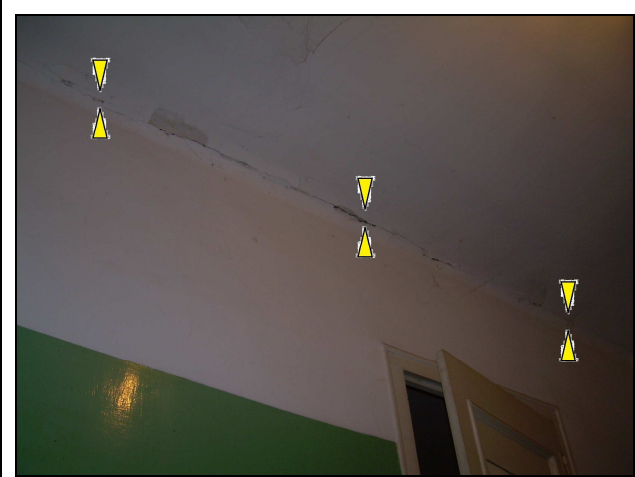
<b>Tipus de lesió</b> Fissura, despreniment
	<b>Dependència</b> Cuina
	<b>Localització</b> Cantonada parament - sostre
	<b>Intensitat</b> Lleu
	<b>Observacions</b> Fissura amb obertura 0,5 mm aproximadament. Continuació de la lesió nº 16.

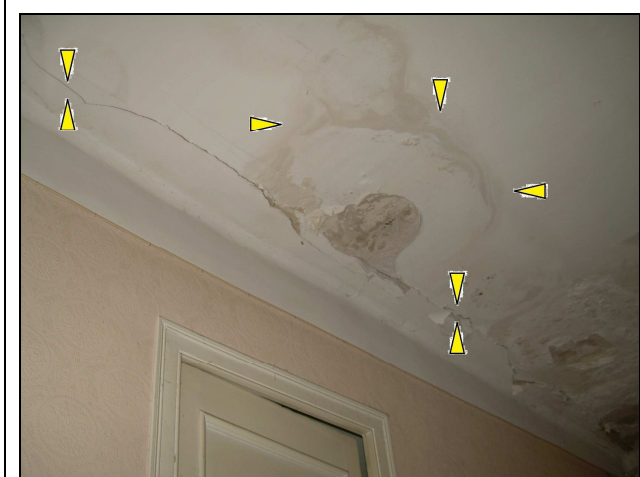
<b>Tipus de lesió</b> Fissura, despreniment, humitat
	<b>Dependència</b> Menjador
	<b>Localització</b> Sostre
	<b>Intensitat</b> Greu
	<b>Observacions</b> Fissura amb obertura menor a 0,5 mm, continuació de la lesió nº 19. En el sostre s'observen taques d'humitat per filtració, i despreniment del guix.

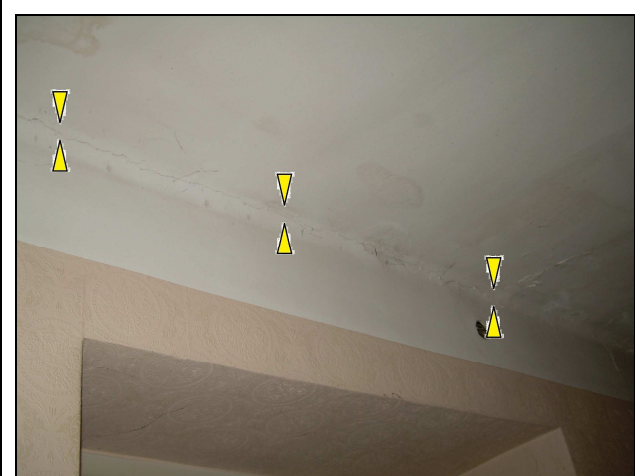
<b>Tipus de lesió</b> Fissura
	<b>Dependència</b> Menjador
	<b>Localització</b> Cantonada parament - sostre
	<b>Intensitat</b> Lleu
	<b>Observacions</b> Fissura sense obertura.

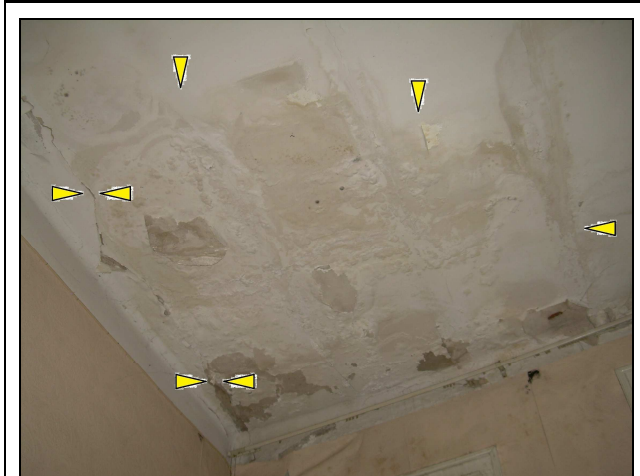
<b>Tipus de lesió</b> Fissura, humitat, despreniment
	<b>Dependència</b> Menjador
	<b>Localització</b> Sostre
	<b>Intensitat</b> Greu
	<b>Observacions</b> Fissura amb obertura menor a 0,5 mm, continuació de la lesió nº 20. En el sostre s'observen taques d'humitat per filtració, i importants despreniment del guix.

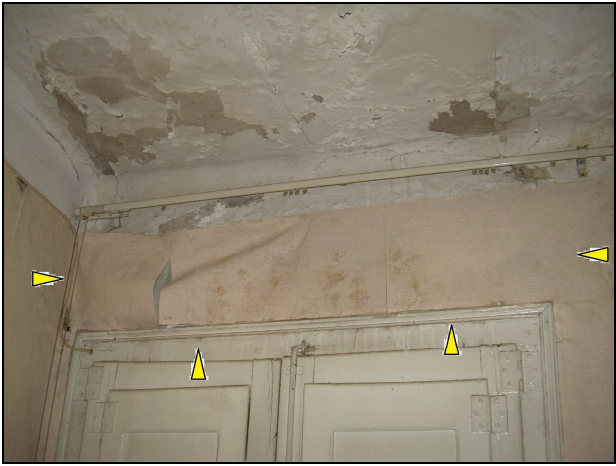
Tipus de lesió	Humitat, despreniment
	Dependència	Menjador
	Localització	Sobre porta
	Intensitat	Greu
	Observacions	S'observen taques d'humitat per filtració, i importants despreniment del guix i el paper. Continuació de la lesió nº 21.

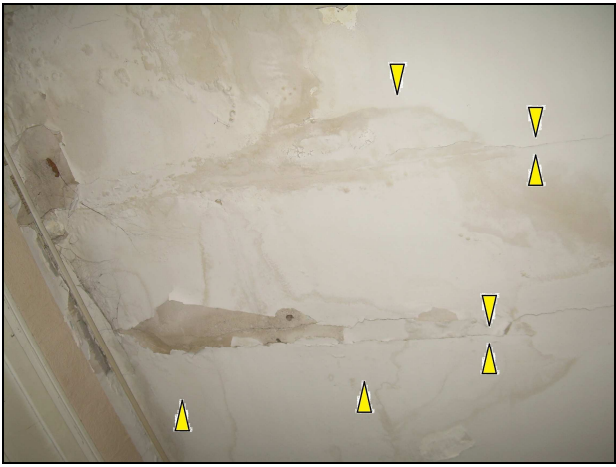
Tipus de lesió	Fissura, humitat, despreniment
	Dependència	Menjador
	Localització	Sostre
	Intensitat	Greu
	Observacions	S'observen taques d'humitat per filtració, i importants despreniment del guix. Continuació de la lesió nº 22. Fissures que marquen la posició de les biguetes, sense obertura.

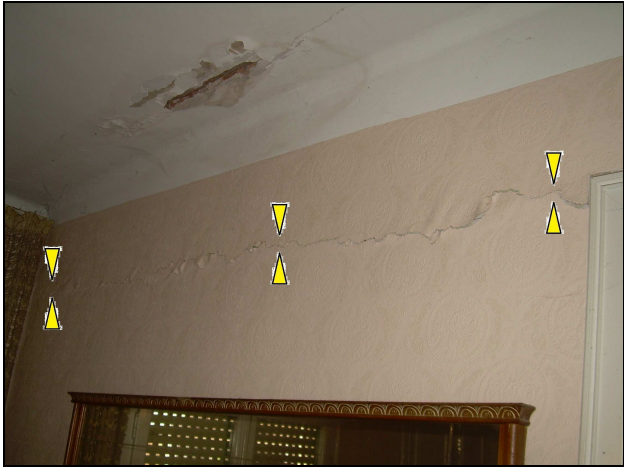
Tipus de lesió	Esquerda
	Dependència	Menjador
	Localització	Parament, al costat de porta
	Intensitat	Molt greu
	Observacions	Esquerda amb obertura de 1,5-2 mm aproximadament, observable també en el bany (veure lesió nº 30). La seva direcció denota assentament diferencial. Continuació de la lesió nº 25.

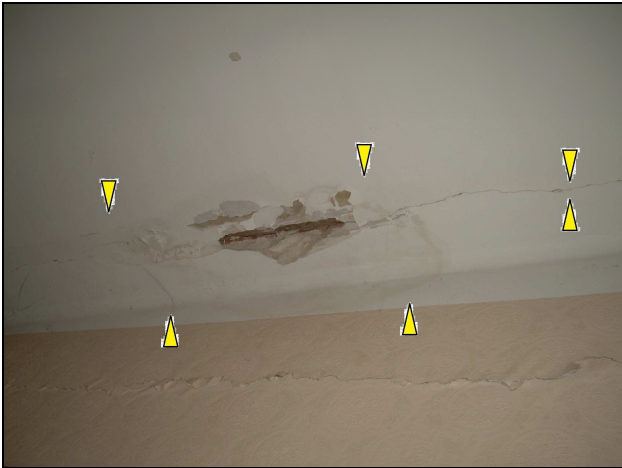
Tipus de lesió	Fissura, humitat, despreniment
	Dependència	Menjador
	Localització	Sostre
	Intensitat	Greu
	Observacions	Fissura sense obertura, que marca la posició de la bigueta. S'observen taques d'humitat per filtració, i un important despreniment del guix.

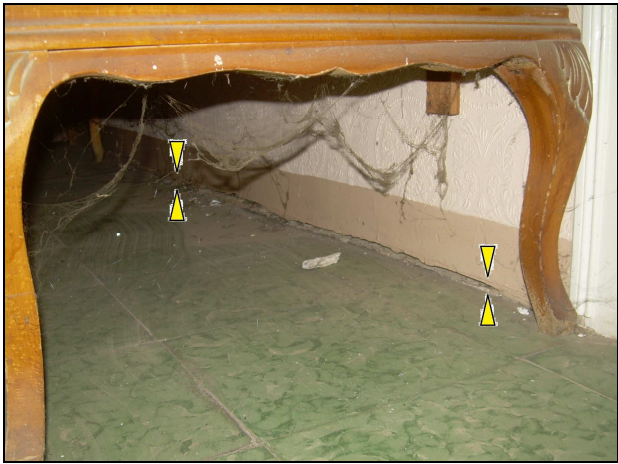
Tipus de lesió	Esquerda
	Dependència	Menjador
	Localització	Cantonada parament - terra
	Intensitat	Molt greu
	Observacions	Esquerda amb obertura de 2-2,5 mm aproximadament, observable també en el bany (veure lesió nº 32). La seva direcció denota assentament diferencial.

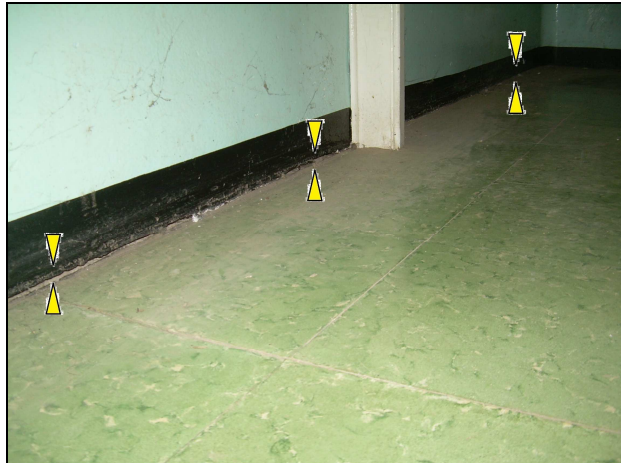
<b>Tipus de lesió</b>
	Esquerda
	<b>Dependència</b>
	Bany
	<b>Localització</b>
	Cantonada parament - terra
	<b>Intensitat</b>
	Molt greu
	<b>Observacions</b>
	Esquerda amb obertura de 2,5-3 mm aproximadament, observable també en el menjador (veure lesions nº 27 i 28). La seva direcció denota assentament diferencial.

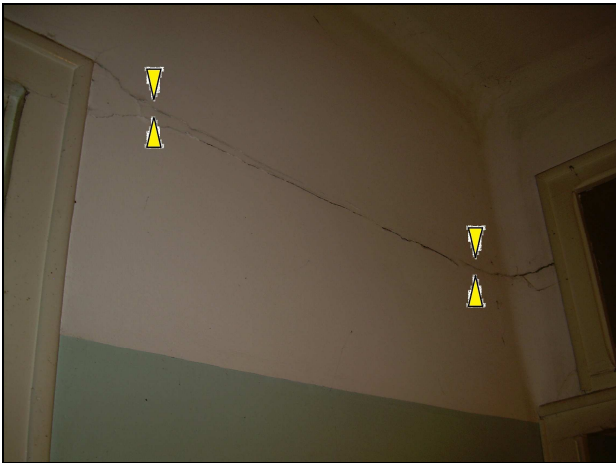
<b>Tipus de lesió</b>
	Esquerda
	<b>Dependència</b>
	Bany
	<b>Localització</b>
	Parament, al costat de porta
	<b>Intensitat</b>
	Molt greu
	<b>Observacions</b>
	Esquerda amb obertura de 1,5-2 mm aproximadament, observable també en el menjador (veure lesió nº 26). La seva direcció denota assentament diferencial. Continuació de la lesió nº 29.

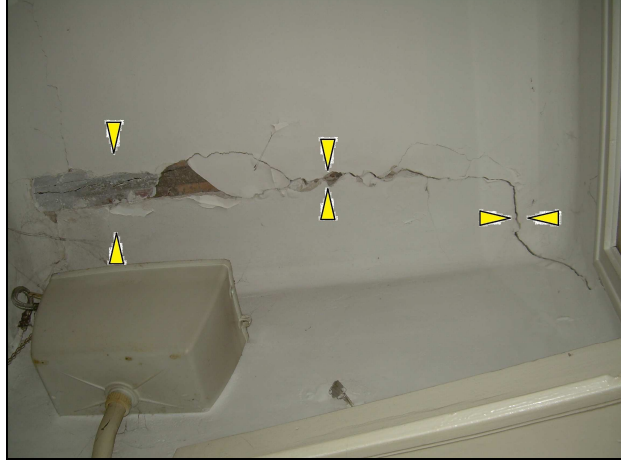
<b>Tipus de lesió</b>
	Fissura, despreniment
	<b>Dependència</b>
	Bany
	<b>Localització</b>
	Sostre
	<b>Intensitat</b>
	Greu
	<b>Observacions</b>
	Obertura de 1-1,5 mm aproximadament. Importants desprendiments del guix.

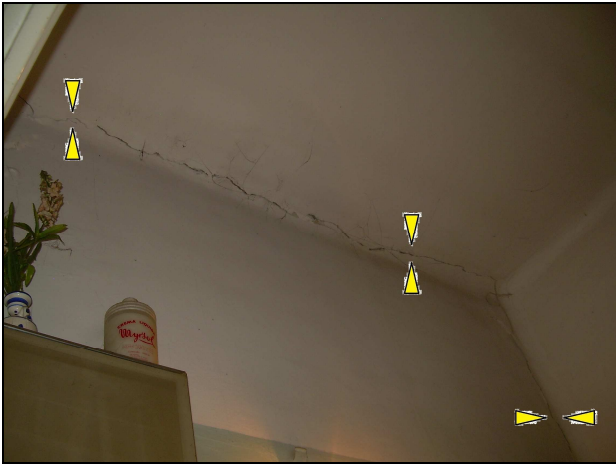
Tipus de lesió	Fissura, despreniment
	Dependència	Bany
	Localització	Cantonada parament - sostre
	Intensitat	Greu
	Observacions	Obertura de 0,5-1 mm aproximadament. Petits despreniments del guix. Continuació de lesió nº 33.

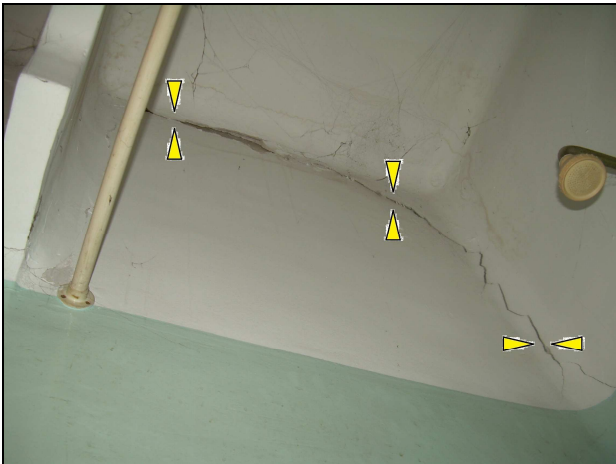
Tipus de lesió	Fissura
	Dependència	Bany
	Localització	Cantonada parament - sostre
	Intensitat	Greu
	Observacions	Obertura de 0,5-1 mm aproximadament. Petits despreniments del guix. Continuació de lesió nº 34.

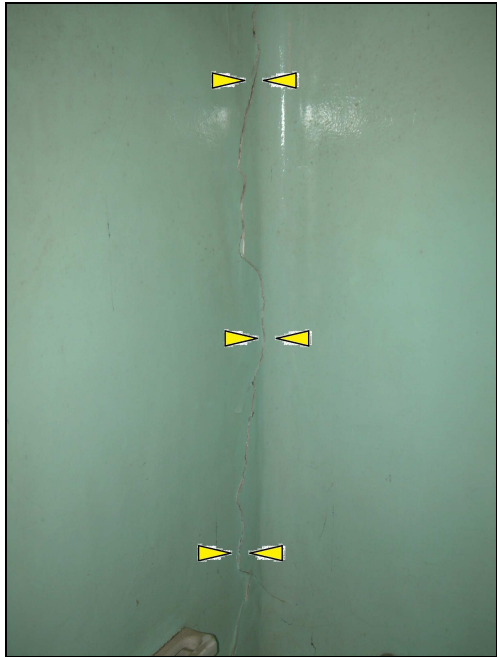
En el bany, en la cantonada entre la paret mitgera i el mur de tàpia transversal (veure lesions nº 35 i 36 de Planta Primera), s'observa una esquerda vertical important (obertura de 0,5-1 mm), que té continuïtat en la planta superior (veure lesió nº 8 de Planta Segona), però no en la planta inferior. Així, en la terrassa es pot observar la mateixa esquerda que en la planta primera, amb una obertura encara major (2-2,5 mm).

Tipus de lesió	Fissura
	Dependència	Bany
	Localització	Cantonada
	Intensitat	Greu
	Observacions	Obertura de 0,5-1 mm aproximadament. Aquesta lesió té continuïtat en la planta superior (lesió nº 8 de l'apartat "PLANTA SEGONA"). Continuació de lesió nº 35.

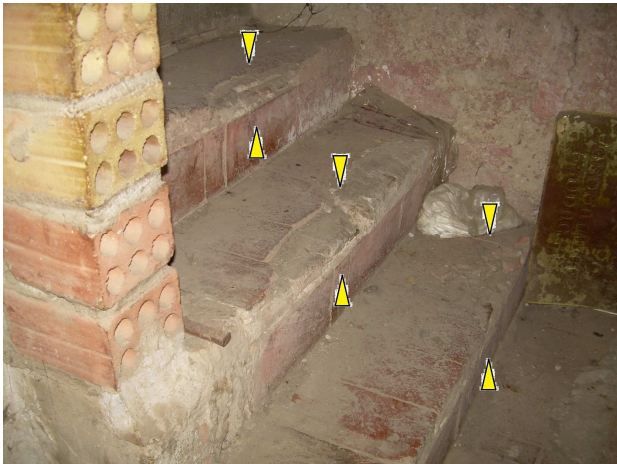
Tipus de lesió	Erosió mecànica, despreniment
	Dependència	Escala d'accés a planta segona
	Localització	Paviment
	Intensitat	Lleu
	Observacions	Lesió localitzada en els graons nº 4,5 i 6 d'aquesta escala.

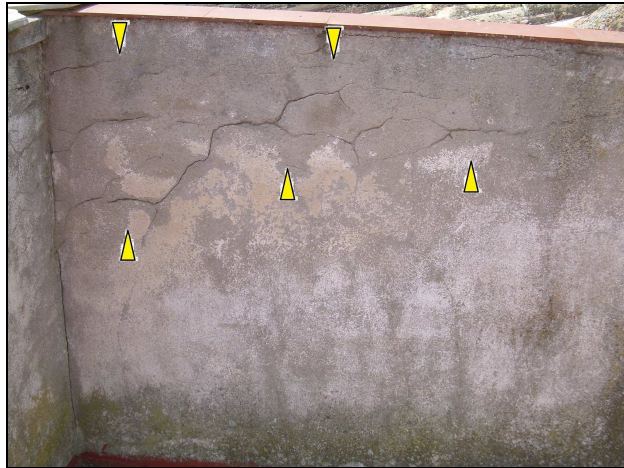
Tipus de lesió	Fissura
	Dependència	Terrassa
	Localització	Parament
	Intensitat	Lleu
	Observacions	Afecta únicament el revestiment.

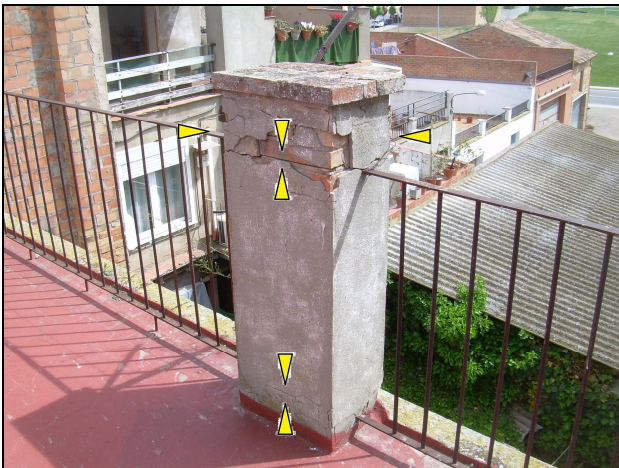
Tipus de lesió	Esquerda, despreniment, oxidació
	Dependència	Terrassa
	Localització	Pilar de suport de la barana
	Intensitat	Molt greu
	Observacions	Esquerdes horitzontals, causades per l'expansió por oxidació dels ancoratges de la barana, que fan perillar la seva estabilitat. Continuació de la lesió nº 4.

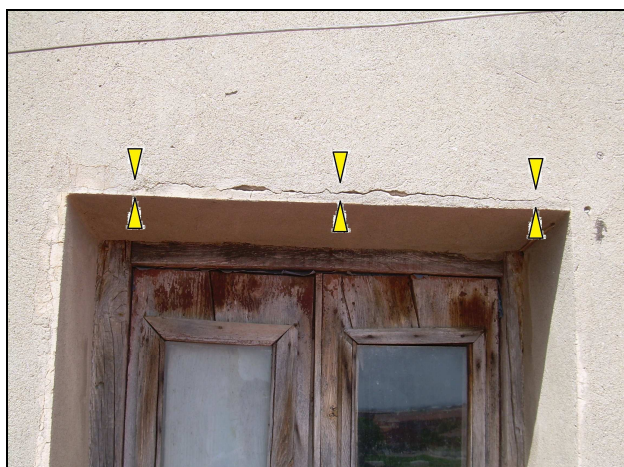
Tipus de lesió	Fissura
	Dependència	Terrassa
	Localització	Llinda
	Intensitat	Lleu
	Observacions	Tot i la seva obertura, no presenta perill de despreniment.

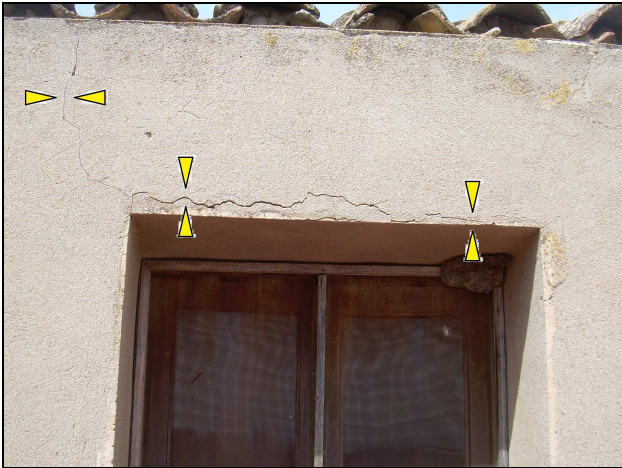
<b>Tipus de lesió</b> Fissura
	<b>Dependència</b> Terrassa
	<b>Localització</b> Llinda
	<b>Intensitat</b> Lleu
	<b>Observacions</b> Tot i la seva obertura, no presenta perill de despreniment.

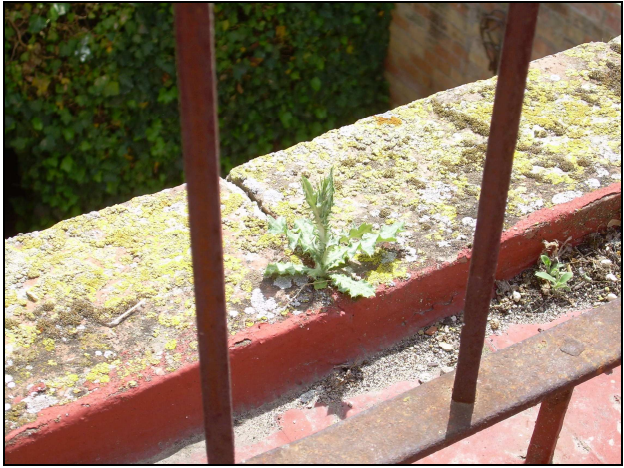
<b>Tipus de lesió</b> Organismes vegetals
	<b>Dependència</b> Terrassa
	<b>Localització</b> Balustre
	<b>Intensitat</b> Lleu
	<b>Observacions</b> Petites herbes i molsa, aquesta última de forma generalitzada en aquest element.

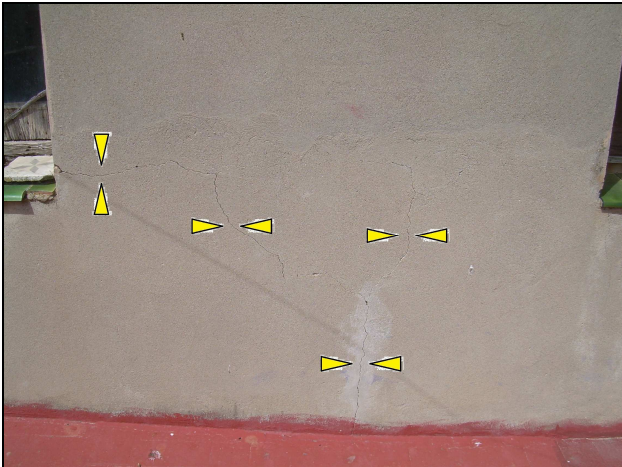
<b>Tipus de lesió</b> Fissura
	<b>Dependència</b> Terrassa
	<b>Localització</b> Parament
	<b>Intensitat</b> Lleu
	<b>Observacions</b> Afecta únicament el revestiment.

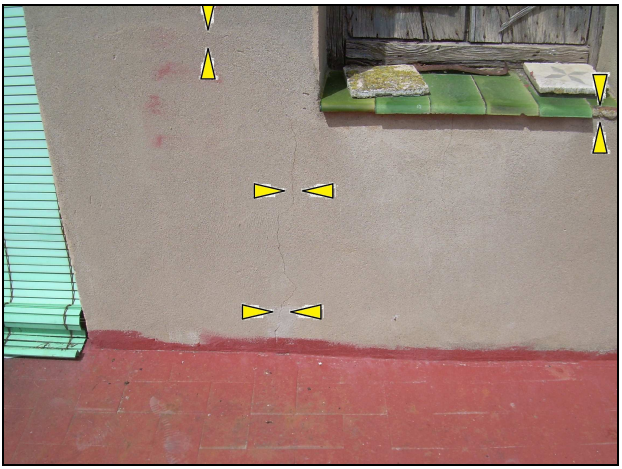
<b>Tipus de lesió</b> Fissura
	<b>Dependència</b> Terrassa
	<b>Localització</b> Parament
	<b>Intensitat</b> Lleu
	<b>Observacions</b> Afecta únicament el revestiment. Trencament d'una peça de l'escopidor.

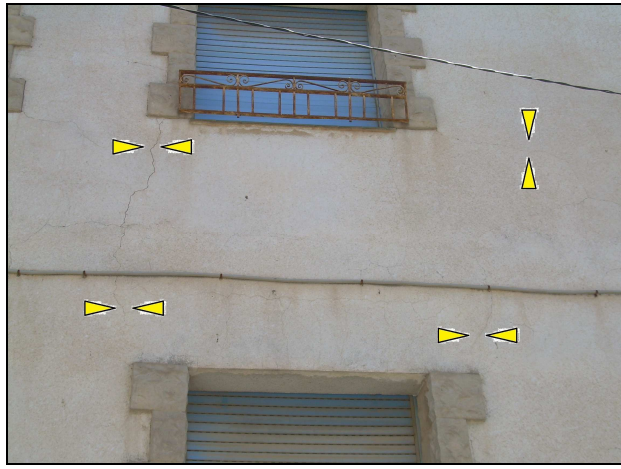
Tipus de lesió	Fissures
	Localització	Sota finestra
	Intensitat	Lleu
	Observacions	Sense obertura. Afecten únicament el revestiment. Lesió generalitzada en tot el parament.

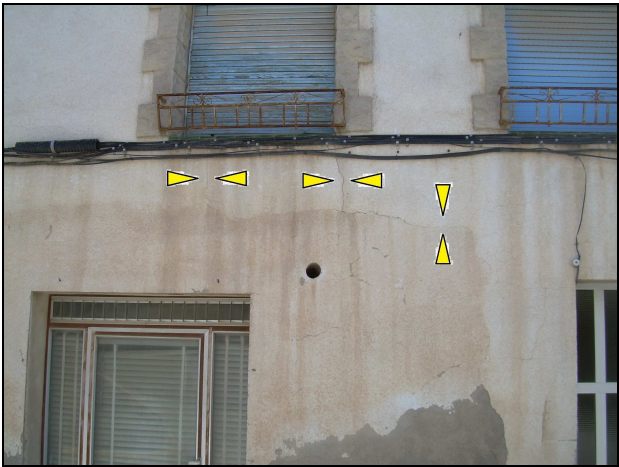
Tipus de lesió	Fissures
	Localització	Sota finestra
	Intensitat	Lleu
	Observacions	Sense obertura. Afecten únicament el revestiment. Lesió generalitzada en tot el parament.

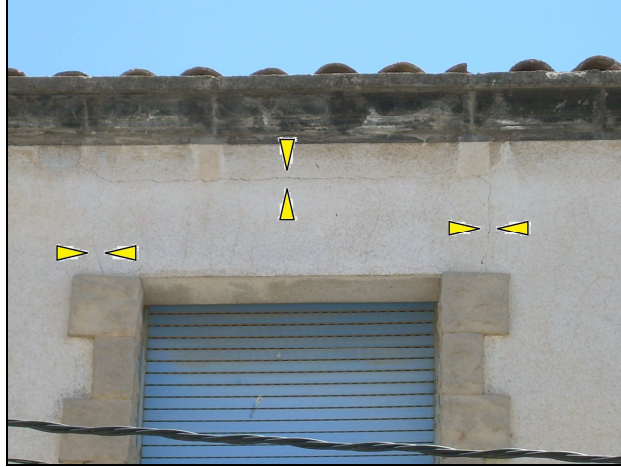
Tipus de lesió	Fissures
	Localització	Sobre finestra (caixa de persiana)
	Intensitat	Lleu
	Observacions	Sense obertura. Afecten únicament el revestiment. Lesió generalitzada en tot el parament.

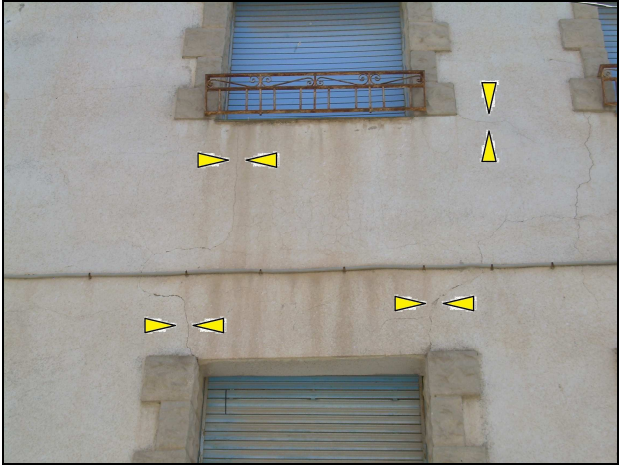
Tipus de lesió	Fissures
	Localització	Sota finestra
	Intensitat	Lleu
	Observacions	Sense obertura. Afecten únicament el revestiment. Lesió generalitzada en tot el parament.

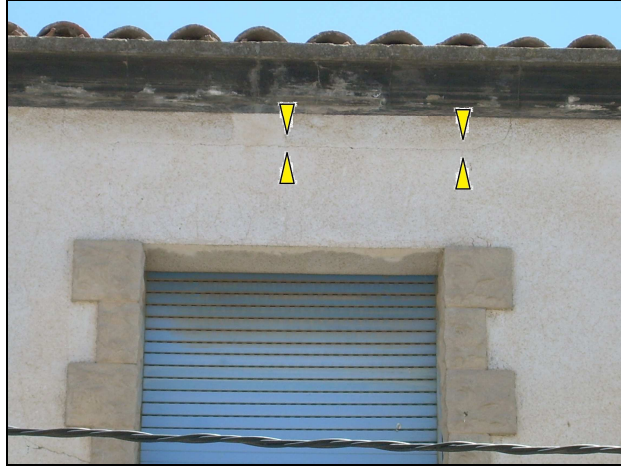
Tipus de lesió	Fissures
	Localització	Sobre finestra (caixa de persiana)
	Intensitat	Lleu
	Observacions	Sense obertura. Afecten únicament el revestiment. Lesió generalitzada en tot el parament.

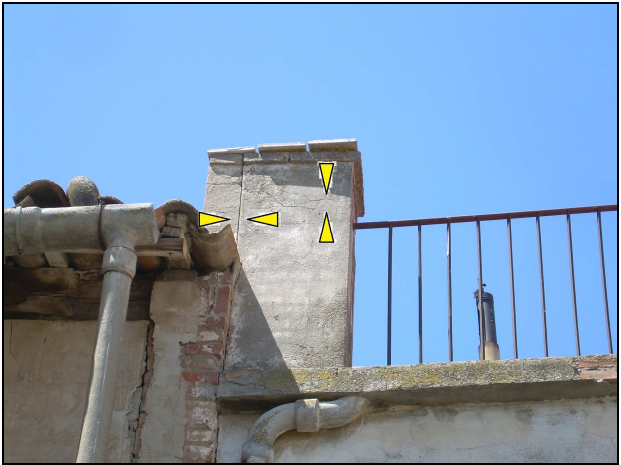
<table><tr><td>Tipus de lesió</td><td>Esquerda, despreniment, oxidació</td></tr></table>

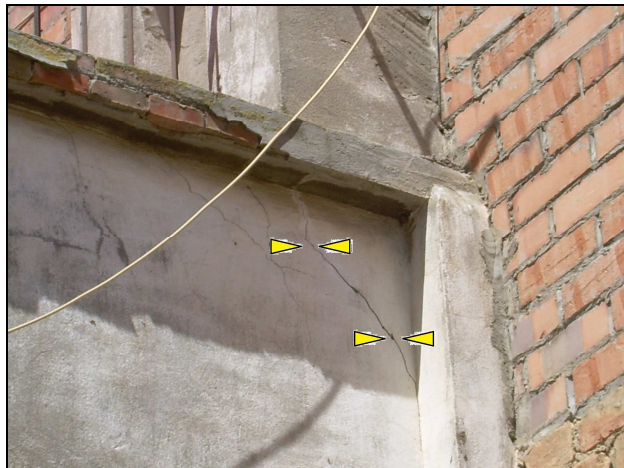
Tipus de lesió	Esquerda
	Localització	Cantonada superior
	Intensitat	Greu
	Observacions	La seva direcció denota assentament diferencial. Té continuïtat pel sostre de la cuina (veure lesions nº 14 i 15 de "PLANTA PRIMERA").

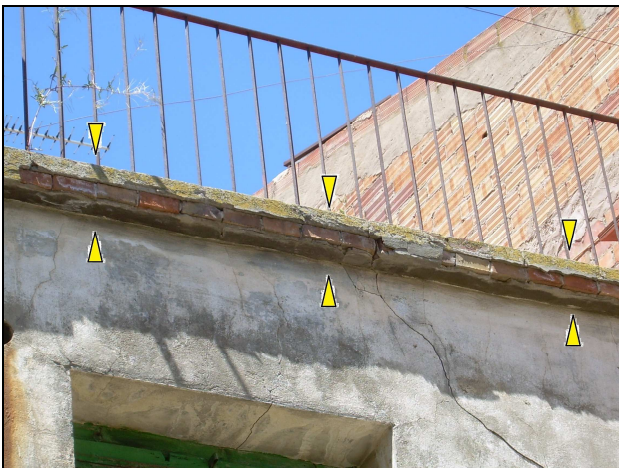
Tipus de lesió	Despreniment
	Localització	Ràfeg
	Intensitat	Greu
	Observacions	Perill de caiguda en més zones.

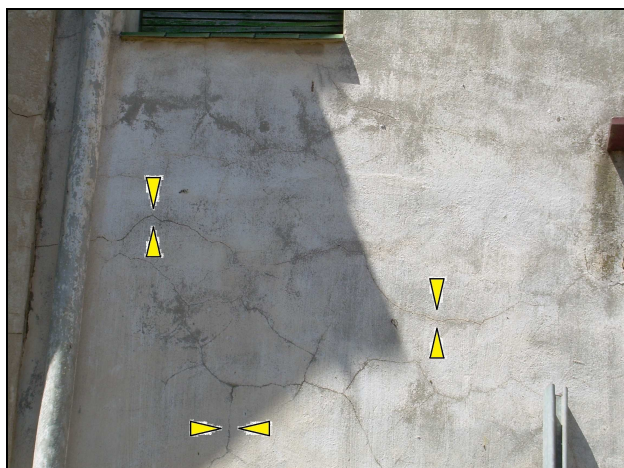
Tipus de lesió	Fissures
	Localització	Parament
	Intensitat	Lleu
	Observacions	Fissures del revestiment generalitzades en tot el parament.

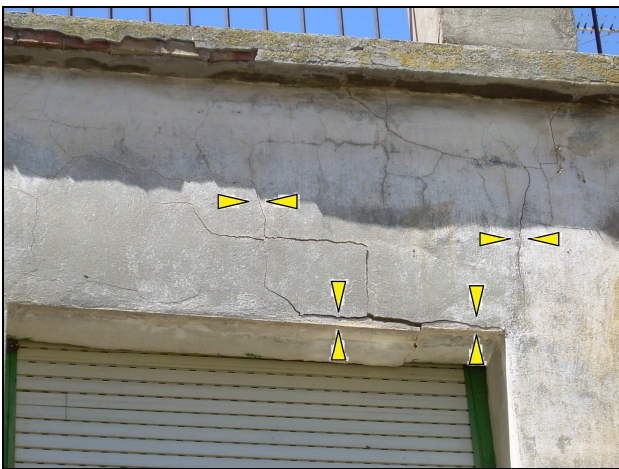
Tipus de lesió	Despreniment, fissures
	Localització	Llinda de la finestra del menjador
	Intensitat	Greu
	Observacions	Perill de despreniment de la peça de la llinda. Fissures del revestiment generalitzades en tot el parament.

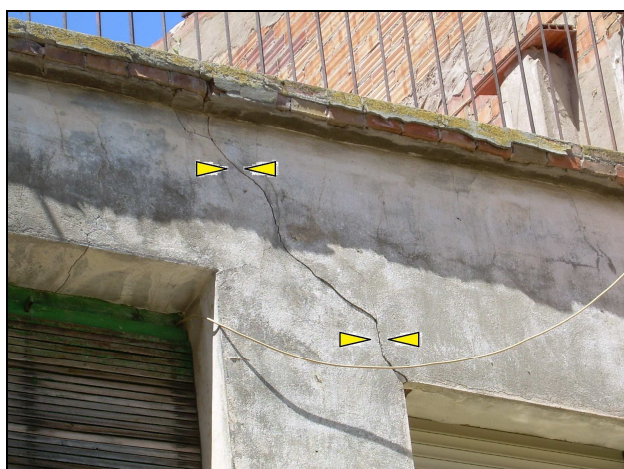
Tipus de lesió	Esquerda
	Localització	Sobre finestra de la cuina
	Intensitat	Greu
	Observacions	La seva direcció denota assentament diferencial. Travessa el parament, provocant humitats de filtració (veure lesió nº 16 de "PLANTA PRIMERA").

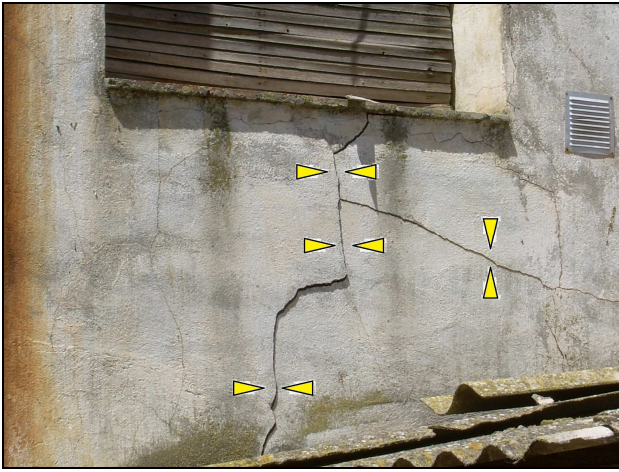
Tipus de lesió	Esquerda
	Localització	Sota porta de balcó
	Intensitat	Molt greu
	Observacions	Tenint en compte el conjunt de lesions observades en la façana, es pot afirmar que és conseqüència d'un assentament diferencial. Travessa el parament (veure lesió nº 33 de "PLANTA BAIXA"). Posa en perill l'estabilitat de l'arc.

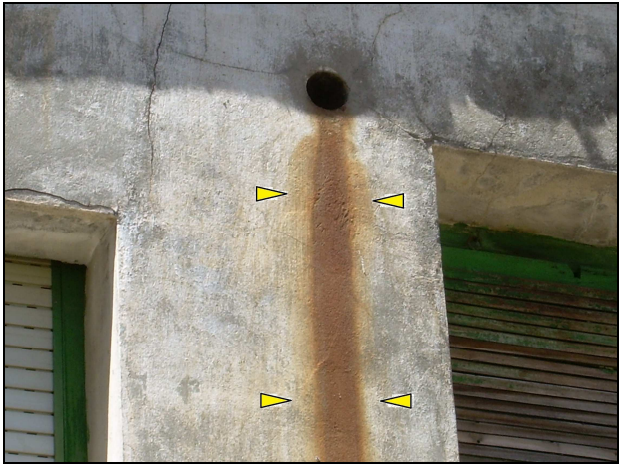
Tipus de lesió	Pàtina
	Localització	Antic conducte de ventilació
	Intensitat	Lleu
	Observacions	Brutícia provinent d'un antic forat de ventilació, que fou tapat per la part interior amb morter.

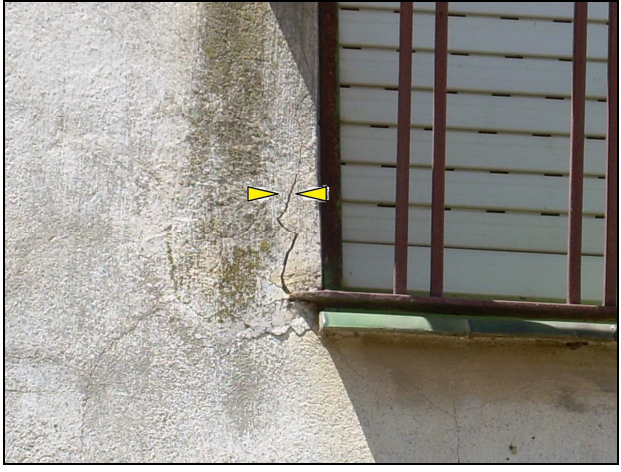
Tipus de lesió	Oxidació, fissura
	Localització	Ancoratge
	Intensitat	Lleu
	Observacions

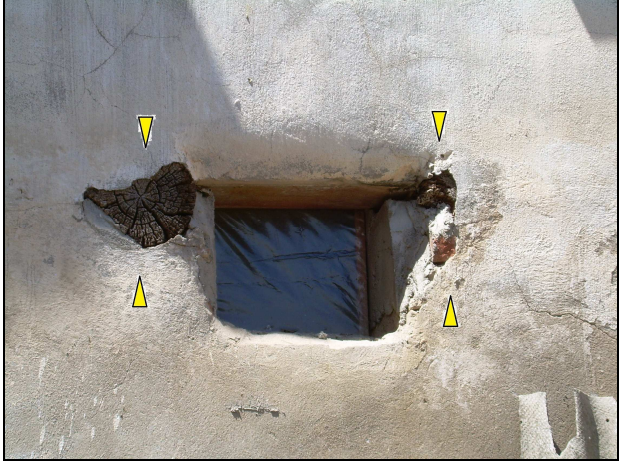
Tipus de lesió	Despreniment
	Localització	Finestra de sala de la caldera
	Intensitat	Greu
	Observacions	El despreniment ha deixat a la vista el cap d'una de les biguetes de fusta de la sala de la caldera.
